## Procedimento de Limpeza da Área do Escapamento

Este é um adendo ao Manual do Proprietário dos veículos Can-Am Commander modelo ano 2011, 2012 e 2013.

Can-Am Commander - Acúmulo de detritos na área do escapamento em condições e terrenos de pilotagem muito específicos.

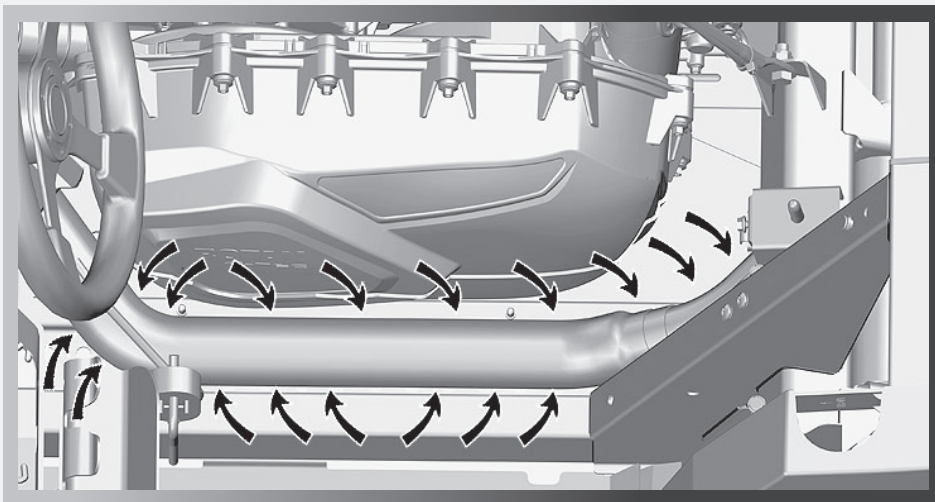
### Acesso à área que pode exigir limpeza

- 4.1 Usando luvas, remova com a mão todo excesso de detritos em torno do escapamento.
- 4.2 Utilizando uma mangueira, limpe cuidadosamente a área para que não haja mais detritos em contato com o escapamento.

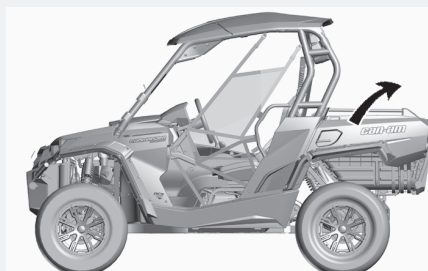
### Limpeza debaixo do bagageiro (caçamba traseira)

- 6.1 Incline o bagageiro e limpe a área em volta do escapamento.

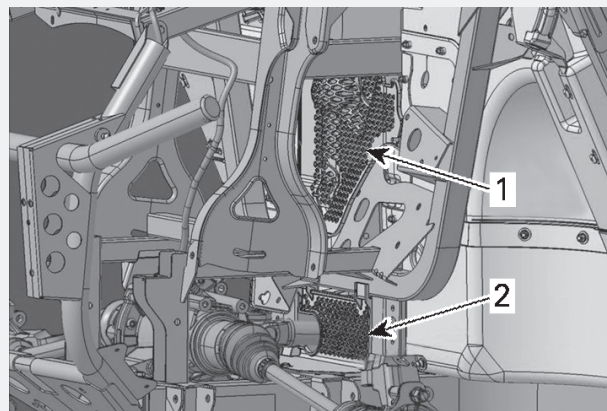
### Para veículos equipados com o Kit da Grade Dianteira

- 7.1 Certifique-se de que as duas grades estão limpas.
- 7.2 Certifique-se de que as duas grades ainda estão presas corretamente.
- 7.3 Certifique-se de que as duas grades estão em boas condições.
